**LABORATORUL DE CERCETĂRI ȘI ÎNCERCĂRI**  
**SECURITATEA LA FOC A CONSTRUCȚIILOR**

**RAPORT DE ÎNCERCARE Nr. 27/30.05.2012**

***Determinarea rezistenței la acțiunea focului pentru***  
***STICLĂ REZISTENTĂ LA FOC DE TIP E***

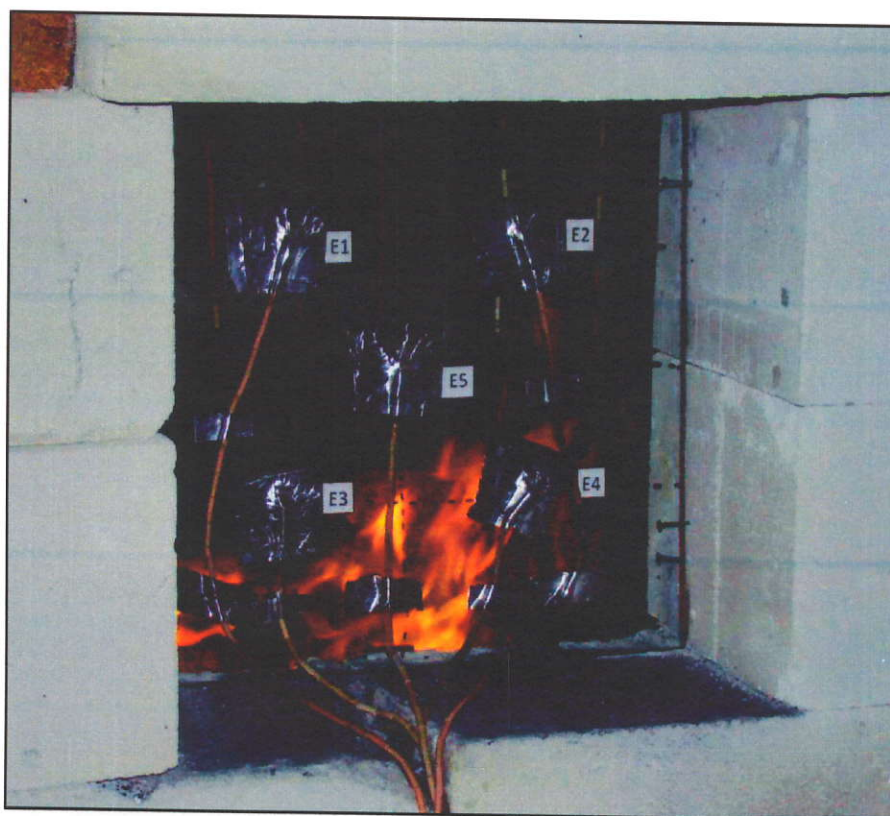
**Foto 2**  
Aprinderea  
arzătoarelor;

| Minutul | Observații |
|---|---|
| 0 | Start test; (foto 2) |

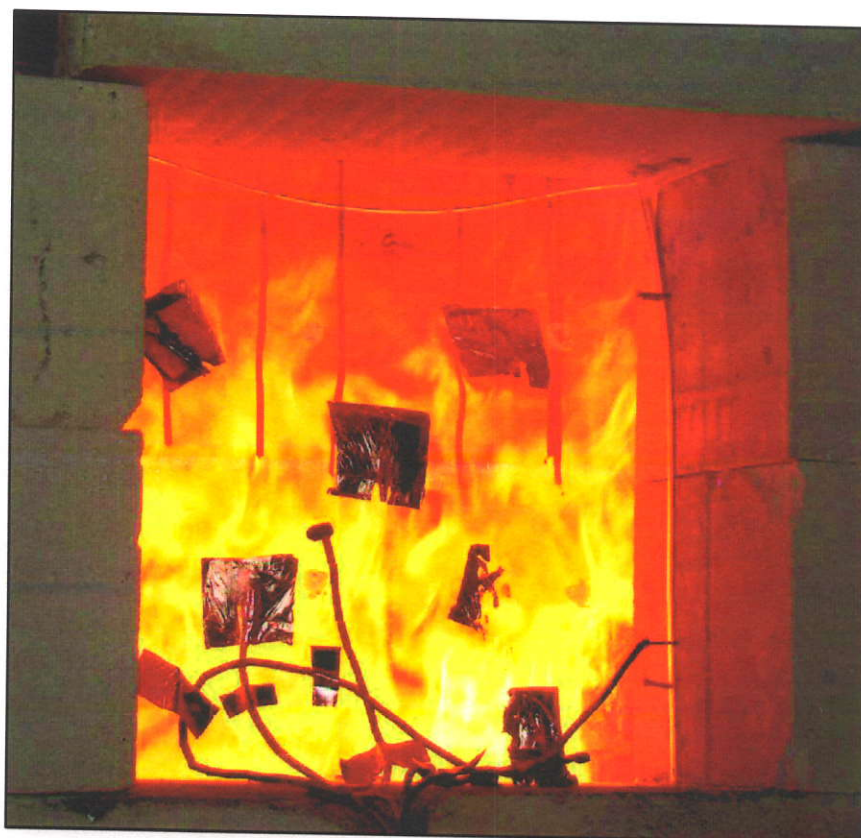
**Foto 4**  
Vezi pct.  
11.2, Tab. 2,  
min 57;

| Minutul | Observații |
|---|---|
| 57 | Geamul se curbează spre interiorul cuptorului;<br>Elementul testat nu își mai menține <i>criteriul de etanșeitate</i> impus de standard; (foto 4)<br>Se oprește testul; (foto 5) |

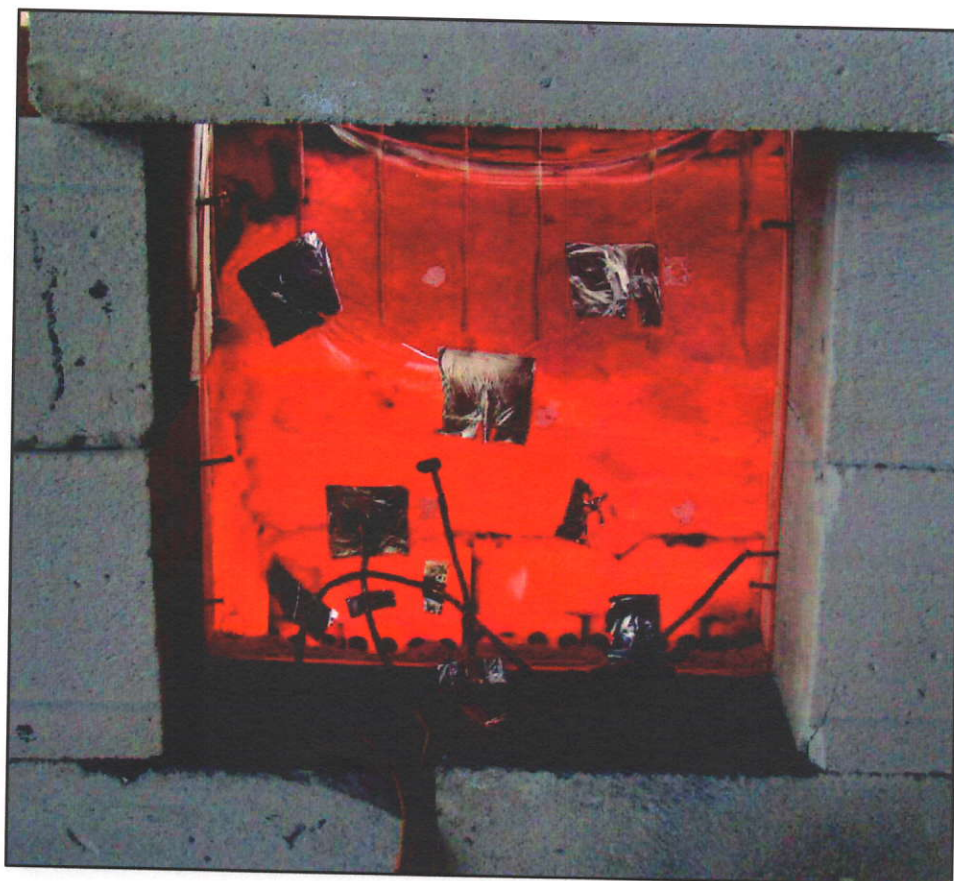
**Foto 5**  
Imediat după  
încetarea  
testului
