Conform raportului de încercare nr. 38 pentru produsul **Sticla laminată și tratată termic,**
fixată cu eclise și-a menținut *criteriul de izolație termică* timp de 10 minute și *criteriul de*
etanșeitate timp de 64 minute.

RAPORT DE ÎNCERCĂRI Nr. 38/05.08.2013
Determinarea rezistenței la foc pentru sticlă laminată

1. **Denumirea obiectelor de încercat:** *sticlă laminată și tratată termic fixată cu eclise;*
2. **Numele clientului:** S.C. SPECTRUM INDUSTRIES S.R.L.
3. **Adresă client:** Str. Schitu Măgureanu, nr. 12 A, sector 1, București.
4. **Identificarea specificației sau a procedurii referitoare la încercare:**

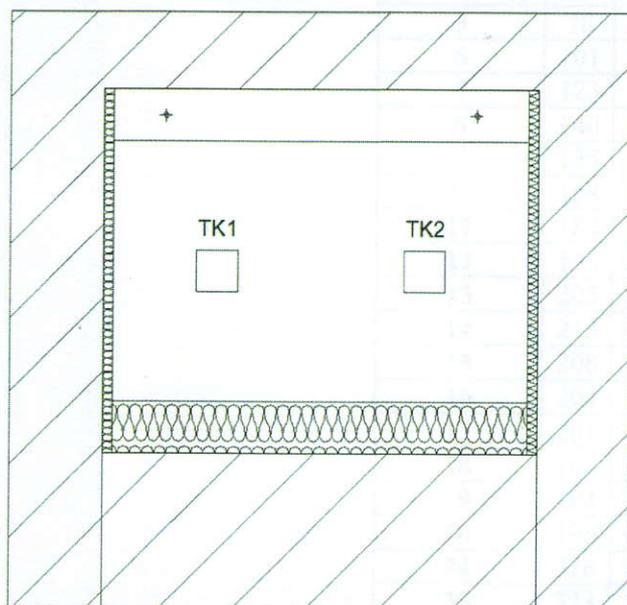
Fig. 1

Partea expusa

Poziționarea termocuplurilor în interiorul cuptorului

1. Dispunerea termocuplurilor în interiorul cuptorului este prezentată în figura 1.
2. Dispunerea termocuplurilor pe suprafața neexpusă a epruvetelor este prezentată în figura 2.

În tabelul 5 sunt prezentate valorile de temperatură măsurate în interiorul cuptorului pentru testare, conform poziționării termocupleurilor interioare din figura 1.

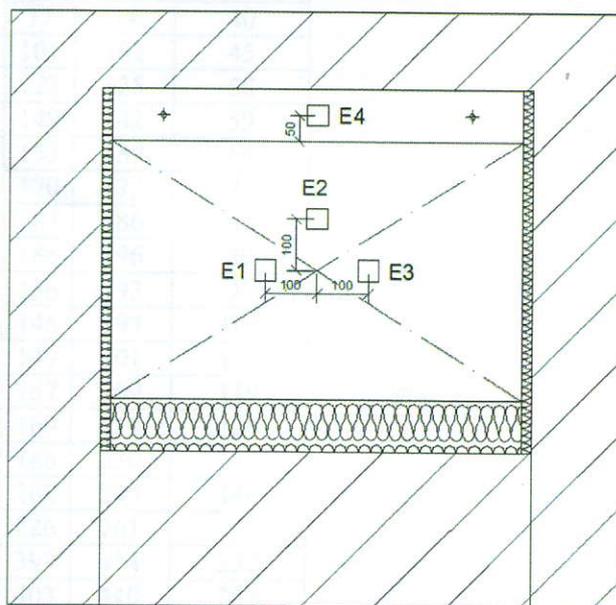
Fig. 2

Partea neexpusa

Poziționarea termocuplurilor pe suprafața neexpusă a epruvetei

În tabelul 4 sunt prezentate valorile de temperatură măsurate pe suprafața neexpusă acțiunii focului, a epruvetei conform poziționării termocupurilor din figura 2.

Notă: Reprezentările grafice pentru înregistrările temperaturilor de pe suprafața neexpusă acțiunii focului, corespunzătoare sistemului testat și poziționării termocupurilor din fig. 2, se găsesc în figurile 3 și 4.

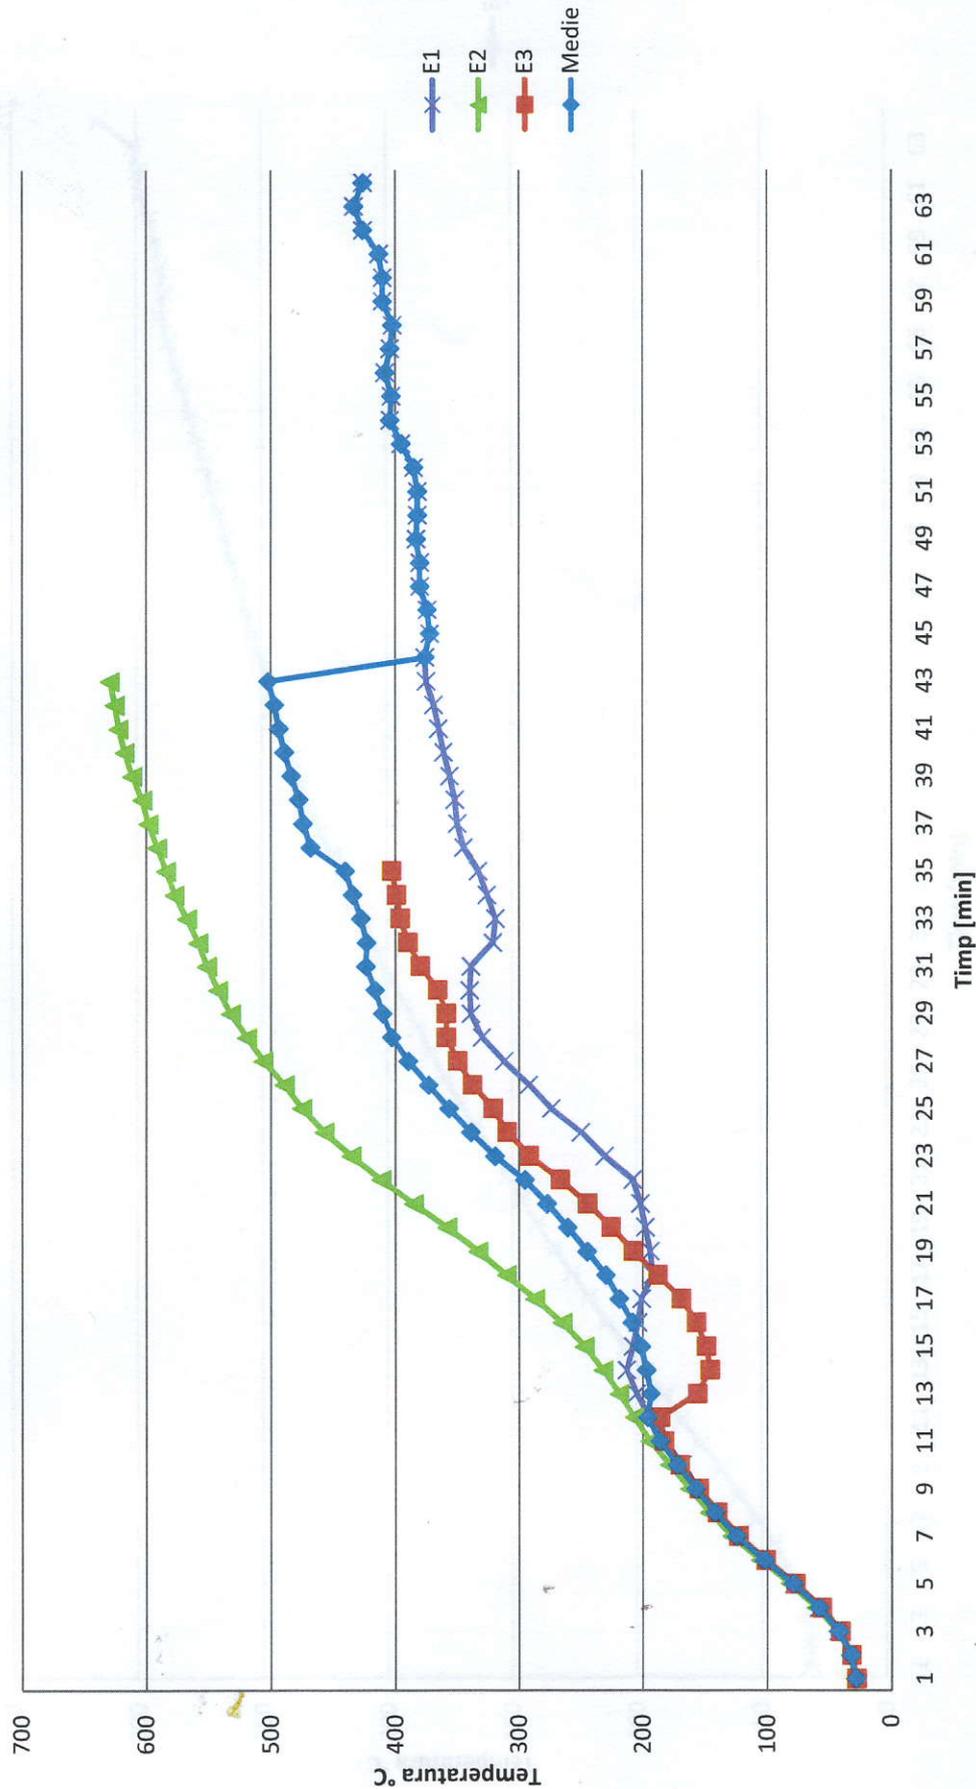
Fig. 3

Evolutia temperaturilor pe suprafata neexpusa a ansamblului vitrat

Înregistrarea grafică a temperaturilor în zonele de măsurare de pe suprafața neexpusă a ansamblului vitrat

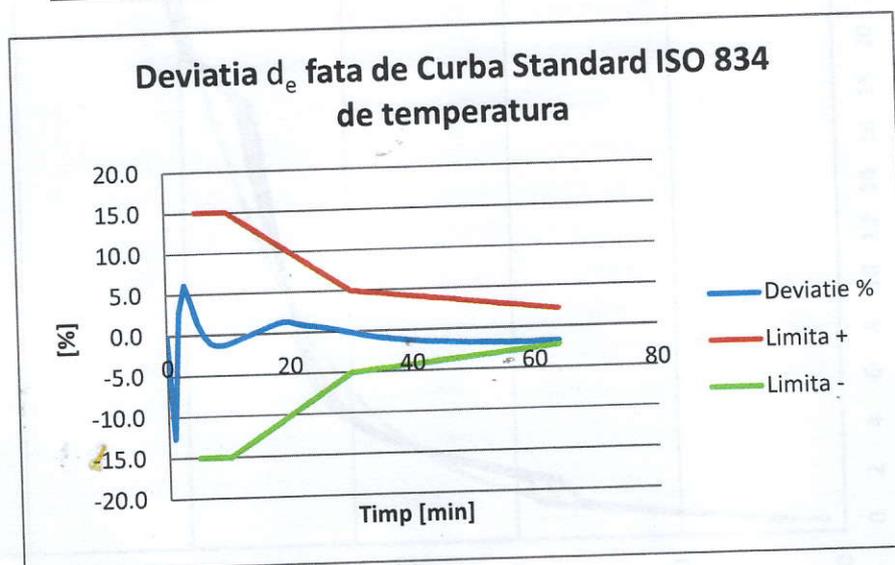
Fig. 5

Deviația procentuală admisă de standard

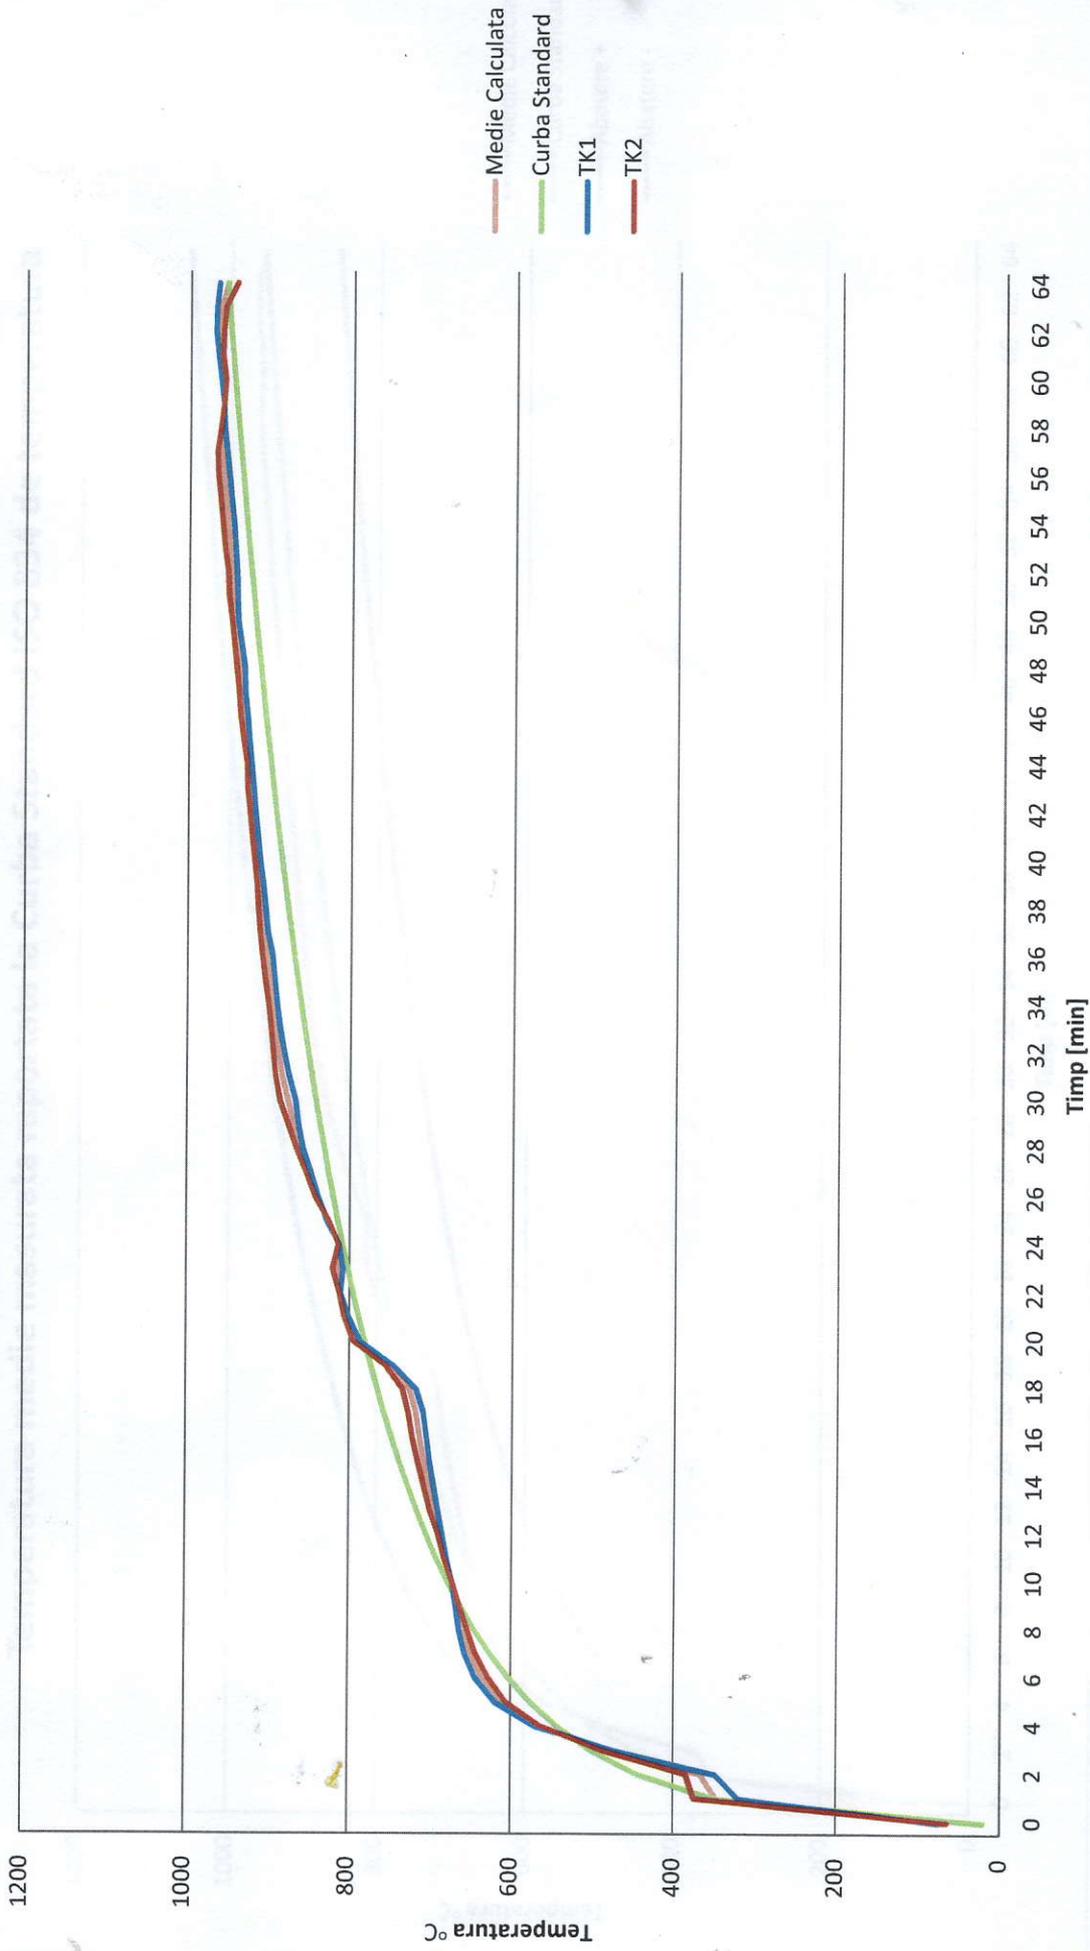
Fig. 6

Temperatura înregistrată raportată la Curba Standard ISO 834 de temperatura

Temperatura înregistrată pe durata testului în interiorul cuptorului

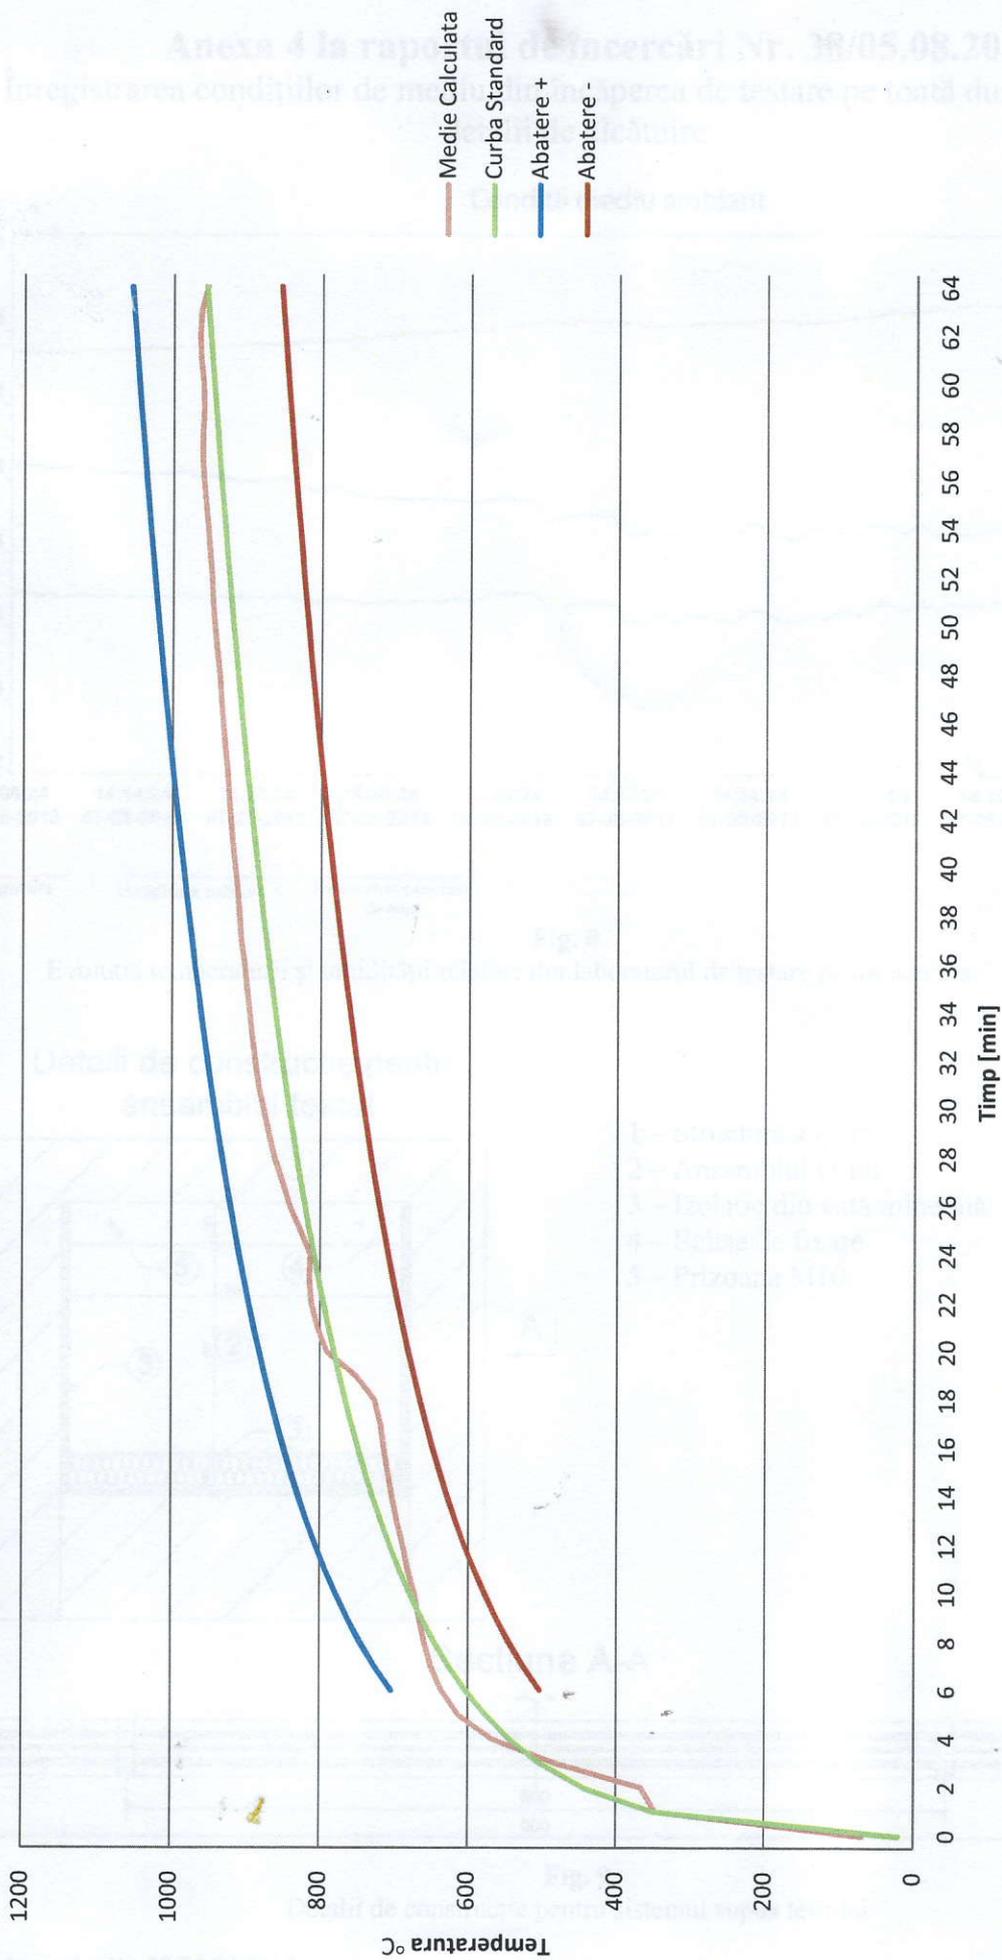
Fig. 7

Temperatura medie masurata raportata la Curba Standard ISO 834 de temperatura

Temperatura medie înregistrată pe durata testului în interiorul cuptorului în raport cu Curba Standard ISO 834 de temperatură și abaterile admise

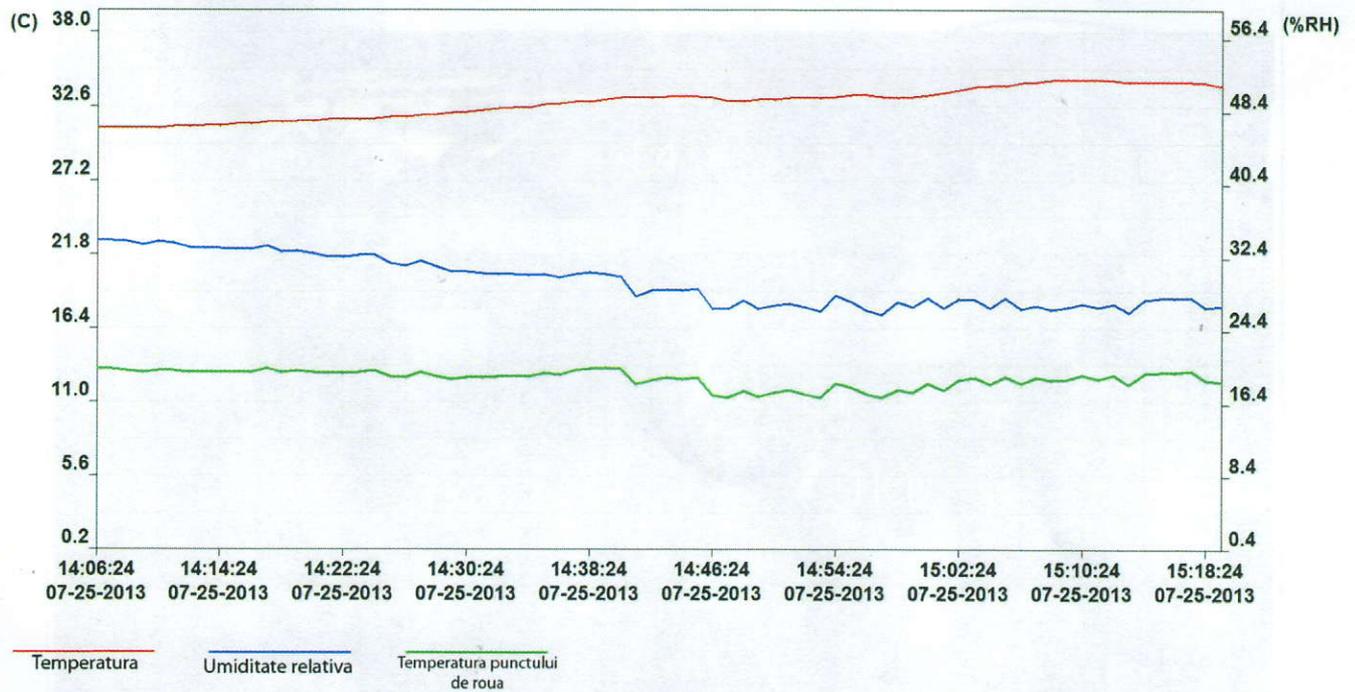
Fig. 8

Conditii mediu ambiant

Evoluția temperaturii și umidității relative din laboratorul de testare pe tot parcursul testului

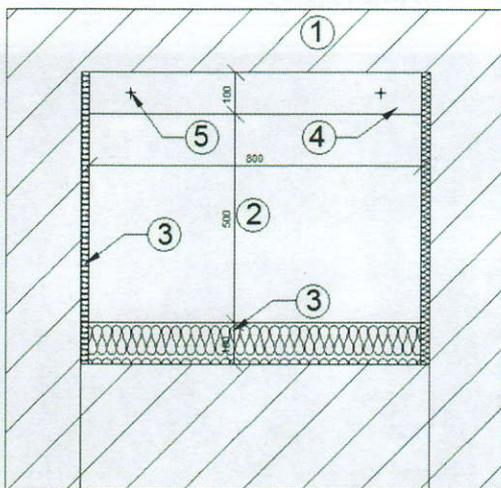
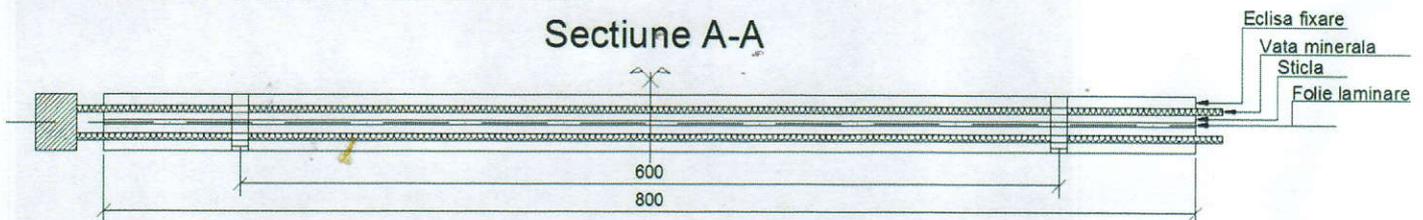
Fig. 9

Detalii de construcție pentru ansamblul testat

- 1 – Structură suport
- 2 – Ansamblul vitrat
- 3 – Izolație din vată minerală
- 4 – Eclise de fixare
- 5 – Prizoane M10

Secțiune A-A

Detalii de construcție pentru sistemul supus testului

Pentru testare s-a pregătit un sistem care cuprinde două foi de sticlă cu grosimea de 6mm și între ele o folie de laminare cu grosimea de 3mm și elementele de fixare. Ansamblul vitrat este alcătuit din cele două foi de sticlă și folia de laminare, cu dimensiunile de ansamblu 800x600mm. Ansamblul vitrat este suspendat pe o structură suport din oțel prin intermediul a două eclise. Eclisele sunt poziționate pe fiecare parte a ansamblului vitrat și au dimensiunile 800x100mm și grosimea de 8mm.

Prinderile pe eclise s-au efectuat cu două prizoane tip M10/L=77mm poziționate la distanță interax de 600mm.

De o parte și de cealaltă a ansamblului vitrat, între cele două eclise de fixare s-a montat vată minerală cu grosimea de aproximativ 4-5mm.

Detaliile de alcătuire ale sistemului testat sunt prezentate în figura 9.

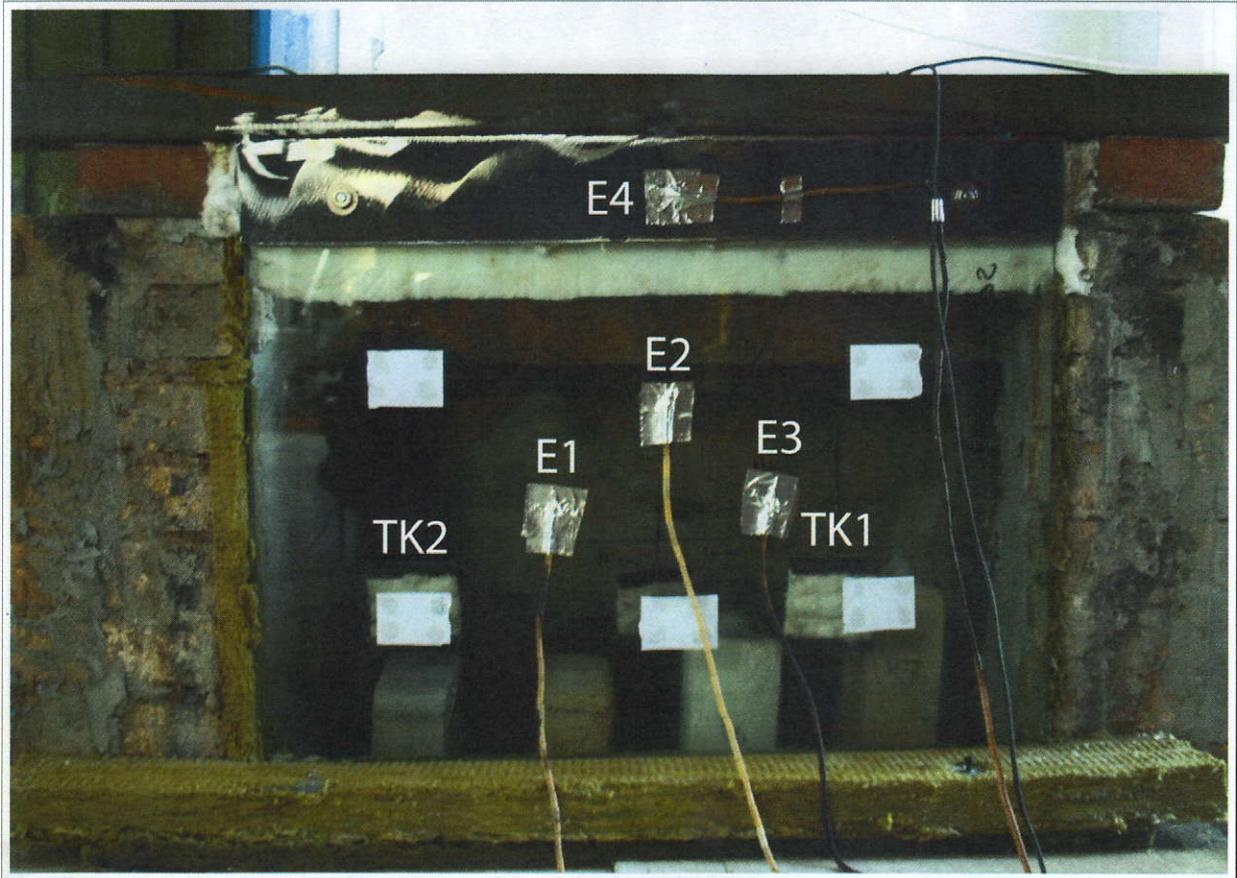
Foto 1
Poziționarea termocupleurilor în cuptor și pe sistemul testat
